# 腐食環境下における切欠付き GFRP 丸棒の劣化に関する研究

## Degradation of GFRP Notched Bar Immersed in Corrosive Environment

Corrosion tests were carried out by using GFRP notched bar specimen in order to establish the guideline of FRP bolt design. Pure water, sulfuric acid solution and sodium hydroxide solution were used as corrosive environment. The change of weight and retention of tensile strength were investigated for these environments. The degree of the degradation was remarkable in order of sodium hydroxide solution, sulfuric acid solution, and pure water. Microscopic observation indicated that glass fiber/resin interfacial debonding was generated by sulfuric acid solution. In sodium hydroxide solution, dissolution of the glass component from glass fiber and decomposition of matrix resin were caused. Colored layer that observed in sodium hydroxide solution was identified with corroded layer that was formed by hydrolysis of esters. The thickness of corroded layer was affected by the orientation of fibers. The effects of notch number (1 ~ 5) and pitch of notches (2.5 ~ 12.5mm) on the retention of tensile strength was discussed. The degradation of specimens with small number of notches was more no

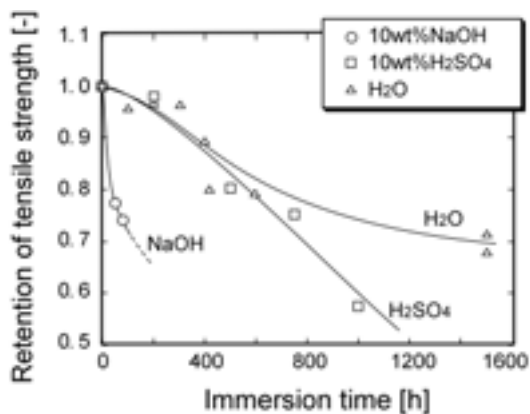
Fig. 4 Change of retention of tensile strength after immersion test.

引張強度保持率の経時変化を比較したものを Fig. 4 に示す。水酸化ナトリウム水溶液中に浸せきした試験片は、浸せき直後から強度保持率が急激に低下した（100 時間以降では表面がもろくなり引張試験が困難となった）。硫酸水溶液中に浸せきした試験片では、水酸化ナトリウム水溶液の場合と比較すると緩やかであるが、浸せき時間の増加に伴って引張強度保持率が低下した。これらの強度低下の原因は前述のように樹脂あるいは繊維の分解によるものであるが、詳細については後述する。

水に浸せきした試験片については、浸せき後 600 時間までは硫酸とほぼ同様に緩やかに減少し、その後一定値に近づくという結果を示した。水に浸せきした場合の湿潤重量はわずかに増加しているのに対し、乾燥重量に変化が現れていないことから、水の浸入が可逆的な変化であったことがわかる。樹脂内に水が浸入した場合、延性化も起こると考えられるが、樹脂の延性化による一方 FRP の強度の低下への寄与は小さいと考えられるため、強度の低下は主として繊維/樹脂界面における接着力の低下によるものと推測される。

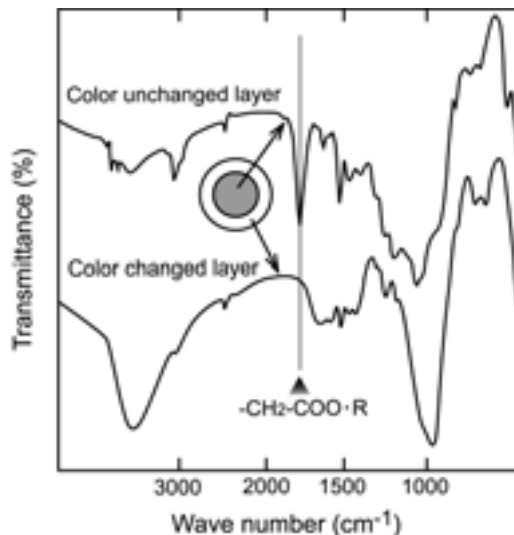
Fig. 9 FT-IR spectrum of specimen immersed in NaOH.

次に、Fig. 6 で観察された変色層と非変色層の一部を削り取り、赤外線 (IR) 吸収スペクトル分析を行った結果を Fig. 9 に示す。非変色層の IR チャートでは、1700cm<sup>-1</sup> 付近にエステル結合のカルボニル伸縮振動による強いピークが現れたが、変色層のチャートではこのピークがほぼ完全に消滅している。これは、Fig. 10 に示すような加水分解反応により、樹脂中のエステル結合がカルボン酸（あるいはその塩）とアルコールに変化したためと考えられる。以上のことから、変色層は加水分解を起こした腐食層であり、非変色層は未腐食層であると言える。

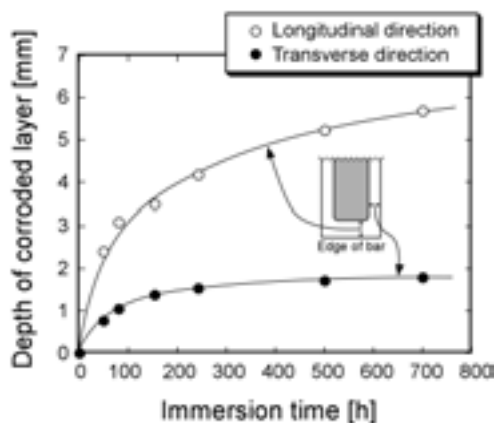
Fig. 11 Comparison of depth change of corroded layer after immersion test for longitudinal and transverse direction of the GFRP specimen.

Fig. 6 に示したように環境液中への浸せき時間の増加に伴い、変色層すなわち腐食層の厚さは増加する。Fig. 11 は試験片の腐食層厚さの経時変化を示したものである。試験片は引抜成形によりガラス繊維を長さ方向にのみ配向させた一方向材であるため、試験片側面における腐食層厚さの変化と、両端面における腐食層厚さの変化は大きく異なっていた。そこで、この両者を別々に測定し、図にプロットした。両端面における腐食層厚さ（以後、

0度腐食層厚さ)は、側面における腐食層厚さ(以後、90度腐食層厚さ)と比較すると、いずれの時間においても約3倍ほど0度腐食層厚さの方が大きい。

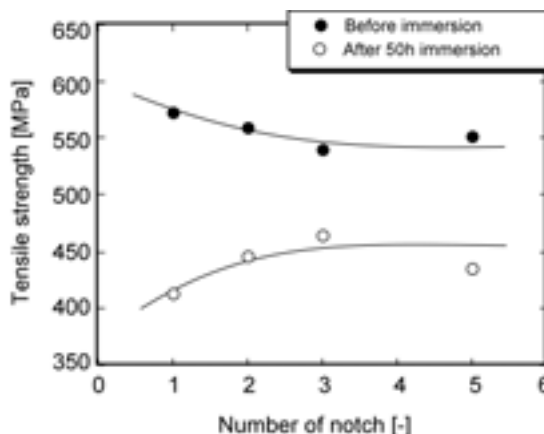
Fig. 12 Effect of the number of notch on tensile strength.

緒言で述べたように、FRP製耐食ボルトの設計指針を与える目的のため、切欠相互の影響を把握する必要がある。そこでまず、切欠個数の影響を検討した。Fig. 12は水酸化ナトリウム水溶液に浸せき開始後50時間経過した試験片の引張強度を切欠個数に対してプロットしたものである。切欠のピッチは2.5mm一定で、切欠個数を1~5個とした。浸せき前の試験片のデータも併せて示した。概略的には引張強度に及ぼす切欠個数の影響は小さいが、詳細に見ると浸せき前の試験片では切欠個数が多いほど強度が小さく、一方で50時間浸せき後では切欠個数が多いほどむしろ強度が大きくなっており興味深い。浸せき前の試験片における強度低下については、切欠を加工する際の材料の損傷や、材料強度の確率的現象として説明できる。一方、腐食させた試験片については、次のように考えられる。切欠が1個および3個の場合の腐食層の形状をFig. 13に示したが、腐食層部分の強度が非腐食部分と比較して著しく小さいと考え、切欠近傍の応力状態は、腐食層/未腐食層界面の形状の影響を受ける。すなわち、この界面を自由端面とみなしたときの応力集中係数を考えると、切欠が1個の場合は曲率半径が小さく、切欠が3個の場合は曲率半径が大きくなっており、応力集中係数は切欠が3個の方が小さい値となる。このように、切欠個数が多いほど腐食層/未腐食層界面における応力集中がむしろ軽減されるため、引張強度が大きくなったと考えられる。

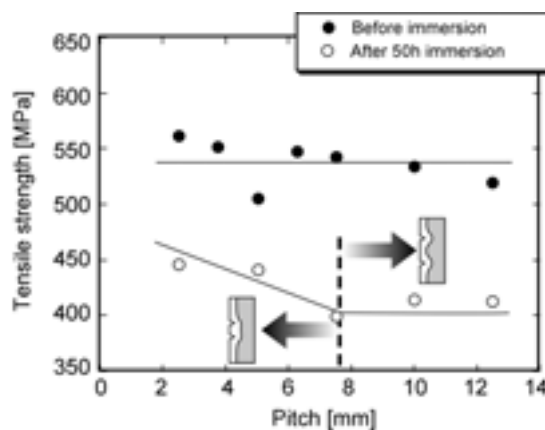
Fig. 14 Effect of pitch on tensile strength.

切欠個数を2個で一定とし、ピッチを2.5~12.5mmまで2.5mm間隔で変化した試験片の、浸せき前および水酸化ナトリウム水溶液50時間浸せき後の引張強度をFig. 14に示す。浸せき前の試験片では、ピッチに関係なく強

度がほぼ一定であったのに対し、浸せき後の試験片では、ピッチが7.5mmまでは緩やかな減少傾向にあり、それ以上では一定と見ることができる。試験片断面を観察したところ、ピッチが小さい試験片では2つの切欠周辺の腐食層が合っており、ピッチが7.5mm以上ではピッチの腐食層が独立して存在する。このことから、ピッチ間隔の小さい領域で引張強度が大きい値となる現象は、切欠個数の影響のところでも述べたのと同様に、腐食層/未腐食層界面の曲率半径の影響と考えることができる。
